# 事故報告書（概要書）

2026 年 1 月 13 日

| 現場名称 | (仮称)トヨペット㈱大綱マイカーセンター建替他工事 | | | | | |

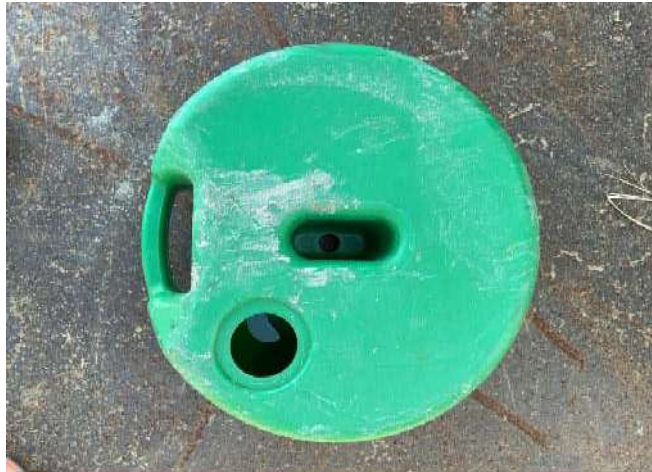
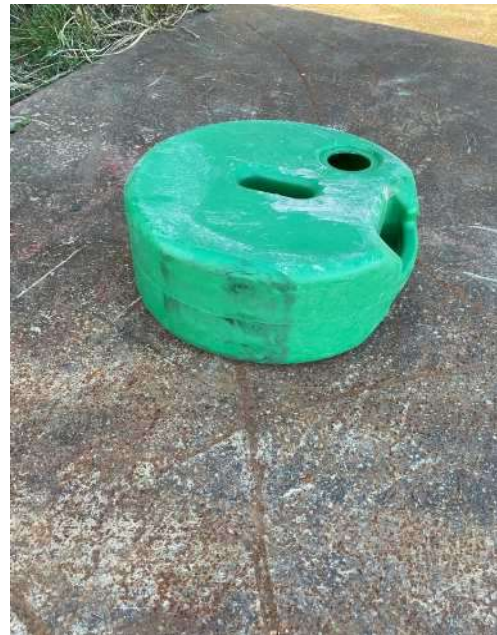
状況写真・図面等(1)

| | 10 日 | 13 : 30 | 水が抜けてしまっていたプラスチックフェンスの重しが強風により飛ばされ、 | | | |
| | | : | [REDACTED] の車へ接触。白い線状の傷が2か所(ドライブレコーダー有) | | | |
| | | : | *フェンスの重りは別途写真あり、水を入れて使用するウェイト。ウェイトは場内(仮囲い | | | |
| | | : | の内側)にあったものが強風で前面道路に飛散し接触したと思われる | | | |

| 原因 | 風散養生の管理が出来ていなかった。 |

| 再発防止対策 | 風散養生の徹底管理。 |

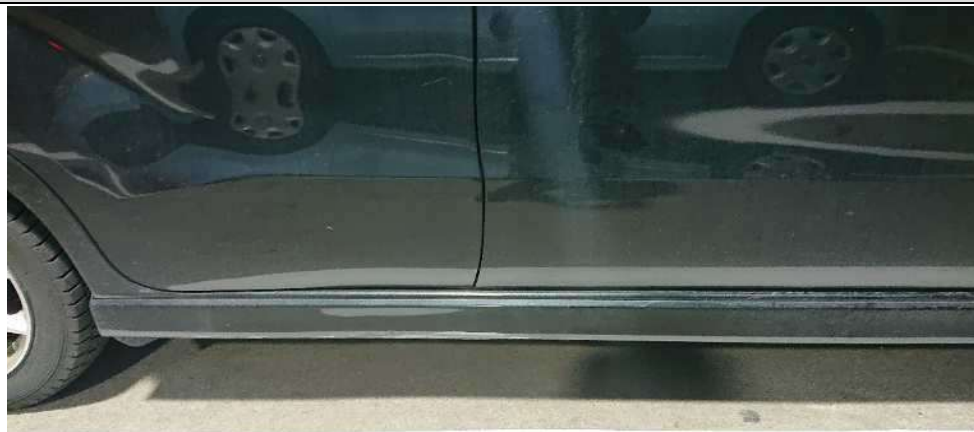
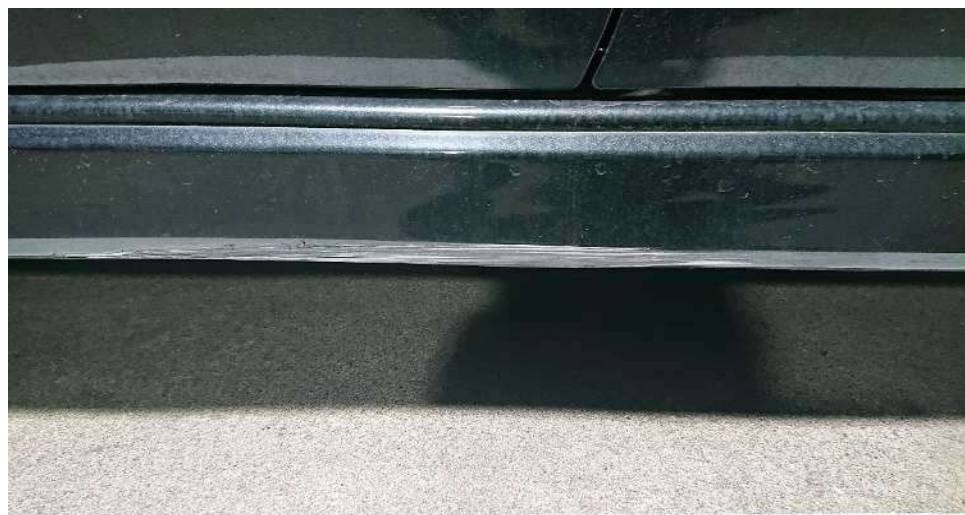
状況写真・図面等(2)

| | 11 日 | 16 : 20 | トヨペット [REDACTED] →営業齋藤へ 現場ブラフェンスが倒れていると電話連絡 | | | |
| | | : | (飛散物が車へ接触してしまったこと、ブラフェンスが倒れてしまったこと) | | | |
