## 報 告 書

京成建設株式会社  
宗吾車両基地整備工場解体工事作業所  
現場代理人菅直哉

## 12月17日昼間作業時の破断ボルトによる飛来について

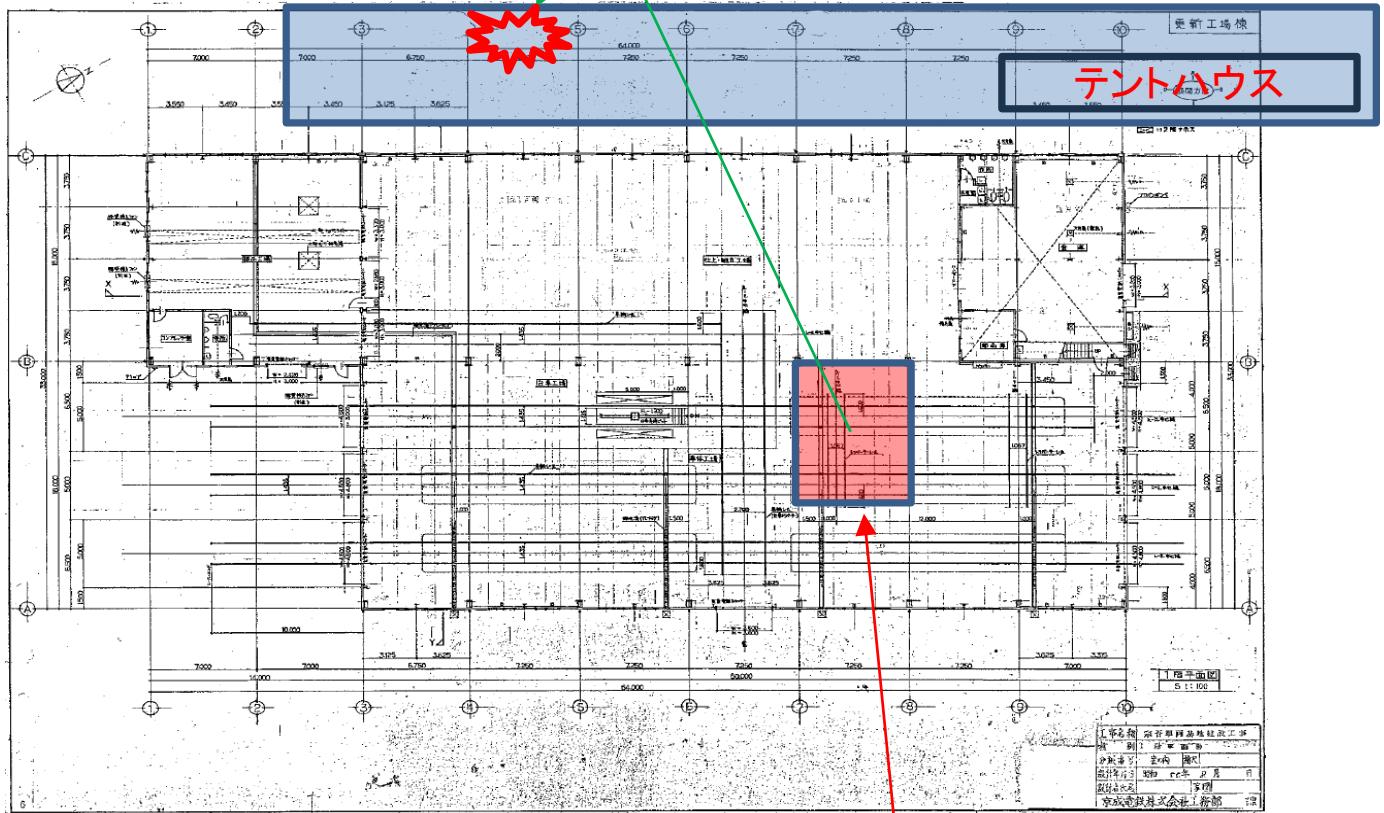
ボルト飛来場所

スカイライナー

跳ね返り落ちる

約30m飛来

テントハウス

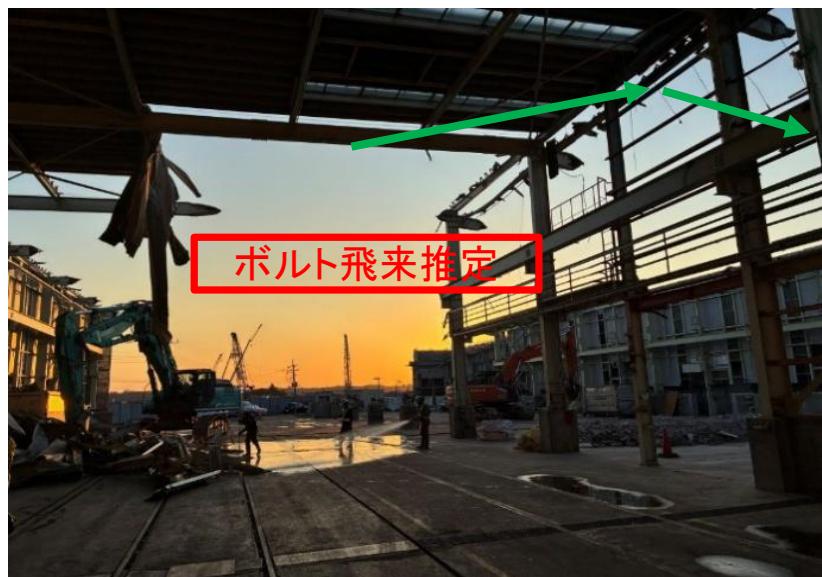
屋根解体状況

屋根撤去場所

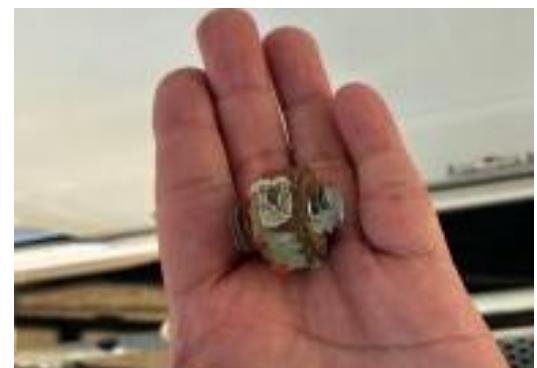
ボルト飛来推定

原因: 破断したボルトを確認したところ、プレース及び細材に使用するボルトであった。

ボルト1本で固定している部材があり、ボルトで繋結していたプレース等鉄骨が曲がった際に  
ボルトに負荷がかかり破断、上空に飛来したと思われます。

破断ボルト M12  
※ブレースや機械排気用  
小梁に使用 約75g

対策: 屋根を撤去するスパンのプレース及び細材の鉄骨は予め高所作業車で手壊しを行ったのち  
当該スパンの屋根、梁類を機械にて切断、解体を行います。

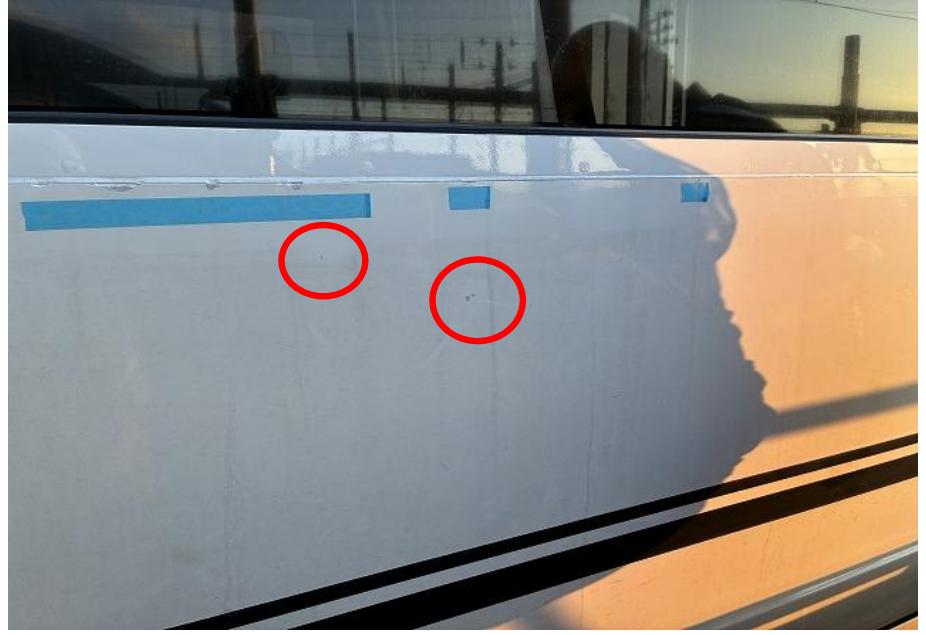
スカイライナーキズ

キズの状況については車両部 [REDACTED]、京成車両工業 [REDACTED] に  
確認を頂き、運行前に修理を行って頂く事となりました。

12月18日16:30、[REDACTED] より修理完了の報告を頂きました。

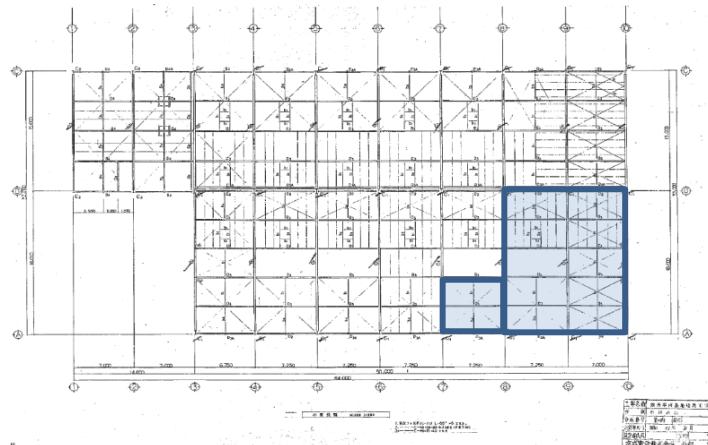
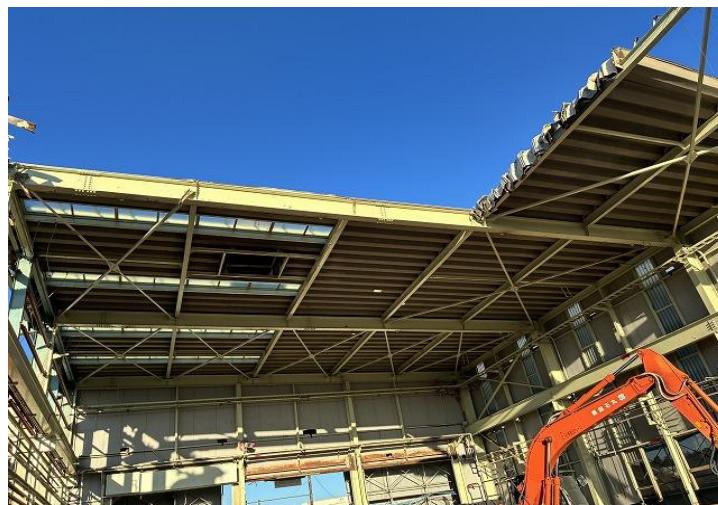
### 1. 現状屋根範囲

- ・残り2スパン半屋根が残っています。

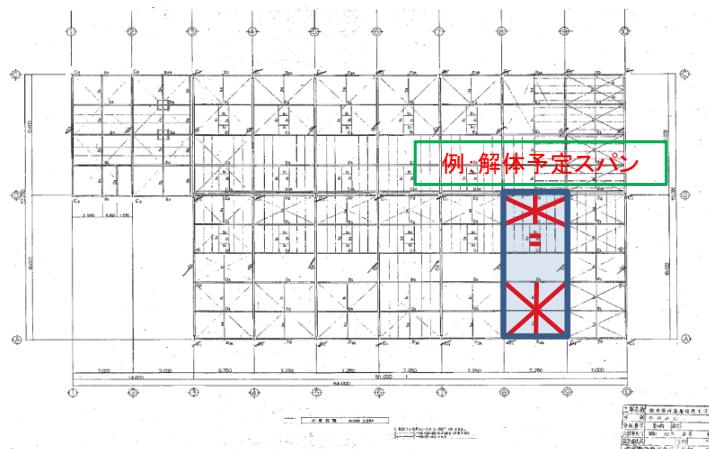
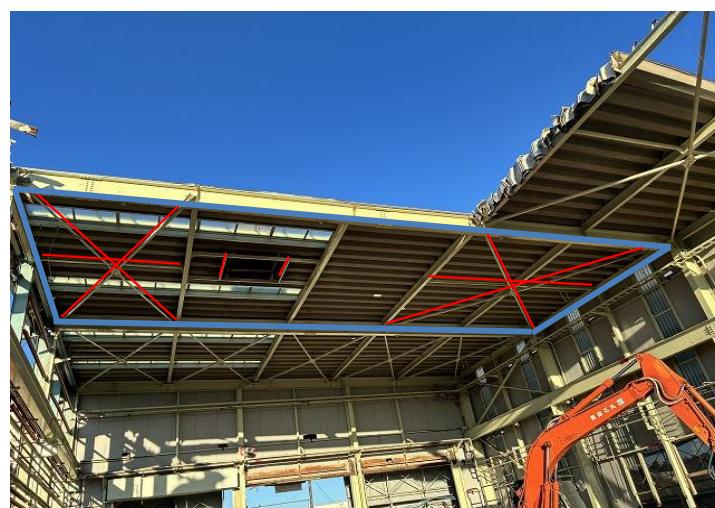
### 2. 細物鉄骨材の手壊し

- ・各スパンごとに先行してブレース等や細物鉄骨を高所作業車を使用し手壊しにて撤去を行います。  
(M16以下及びボルト1本で固定している鉄骨材)

■ 解体スパン  
— 手壊し該当部材

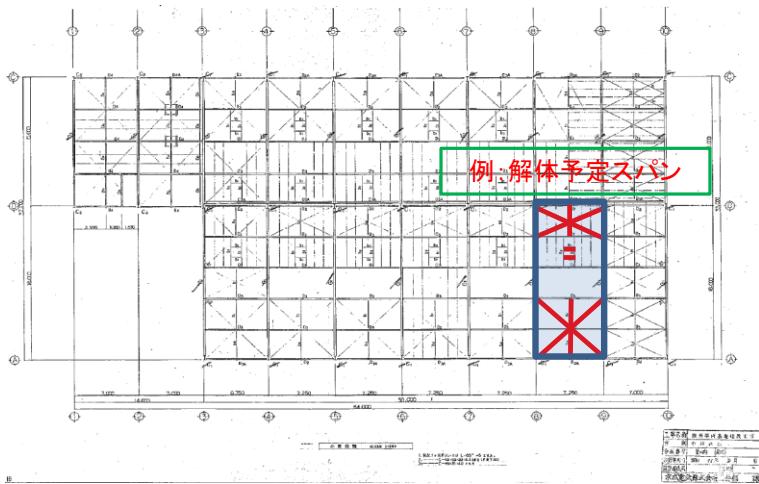
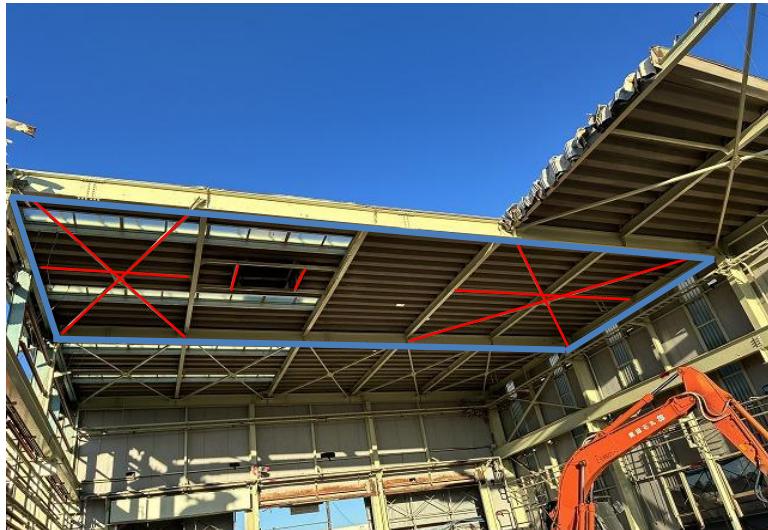
### 2.細物鉄骨材の手壊し

- 各スパンごとに先行してブレース等や細物鉄骨を高所作業車を使用し手壊しにて撤去を行います。  
(M16以下及びボルト1本で固定している鉄骨材)

- 解体スパン
- 手壊し該当部材

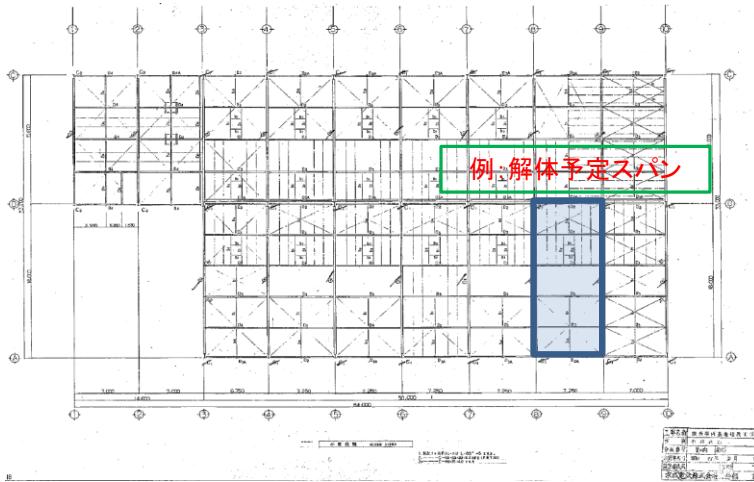
### 3. 機械にて解体

・各スパンごとに屋根・梁材の切断、撤去を機械にて行います。

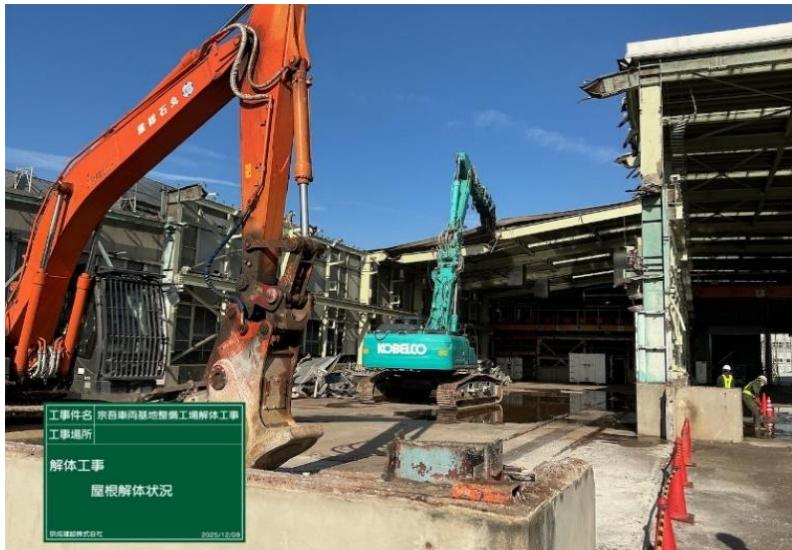
### 機械での解体作業例

機械(バックホウ)では引っ張って解体を行なうことはせず、切断して解体を進めて行きます。

また、機械での解体では部材を引っ張ることはせず、切断して解体を行います。
