事故報告書(概要書)

現場名	(仮称)大谷流レイクミストラルサイドホテル(50室)新築工事		
現場責任者名	池田 和樹		
労働者氏名		年齢	生年 月日
現住所		職種	型枠大工
勤務先	会社名	株式会社金内建設	所在地
	TEL		雇入年月日
契約関係	(一次) 株式会社金内建設 → (二次) → (三次)		
災害発生年月日時	2025年 3月 26日	午前 午後	9時 50分
傷害名	裂傷(4cm程度)		傷害部位 左ふくらはぎ
病院名	佐倉整形外科病院		治療日数 不休災害(治療日数4日) 翌3月27日から仕事復帰
災害発生の事実確認者	氏名	芝山	所属会社 京成建設株式会社
災害発生の状況 (具体的に記入する)	<p>(状況)</p> <p>4階東工区(4階立上り型枠建込完了)にて、型枠の残量を確認するために型枠資材に近づいたところ、桟木に刺さっていた釘(65mm)に、左ふくらはぎを刺し、体重をかけてしまい、4cm程裂傷してしまった。</p> <p>(けがの処置)</p> <p>消毒と止血を行い、芝山(現場社員)の運転で、佐倉整形外科病院へ搬送(10:10)しました。裂傷部を6針縫い、14時に現場に戻りました。明日から(3/27)、現場に復帰する予定。</p> <p>※本日(3/27)現場にて作業復帰を確認しました。</p>		
原因	<ul style="list-style-type: none"> ・型枠解体時の釘仕舞いが悪かった。 ・桟木から釘が出ていることに気づかなかつた。 		
処置	<ul style="list-style-type: none"> ・3月26日午後 災害防止協議会兼 再発防止対策会議を行いました。(参加協力会社10社) ・型枠解体時の釘仕舞いの徹底及び確認 ・作業通路の確保を徹底する ・作業場所の照度確保 		
労災成立番号

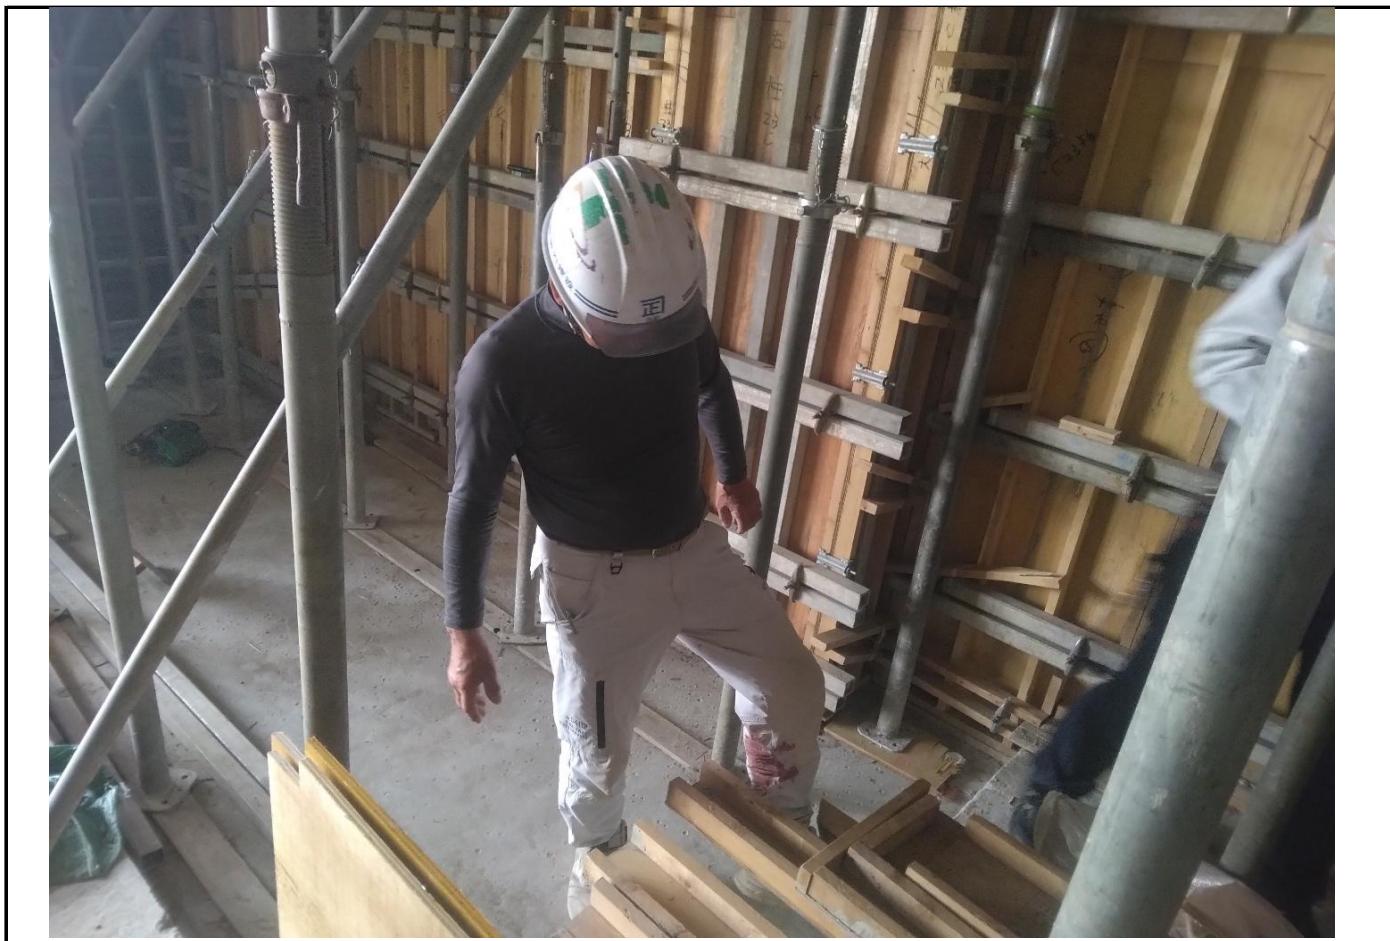
状況写真1(事故当時は、胴ベルトと、軍手着用)
