事故報告書（概要書）

第 2 報

工事番号	2430200				報 告 者		菅 直哉			
部門・部署	建築本部		第一工事部		現場責任者名		菅 直哉			
現場名称	(仮称)成田ニュータウン橋賀台計画に伴う解体工事									
被害者情報	氏 名			年 齢		生年月日				
	氏			56 歳		年 月 日				
現住所				職種	土工		連絡先			
勤務先 (所属会社)	会社名	㈱第一元商			所在地					
	TEL				雇入年月日	満 年	年	月	日	
契約関係	(一次) 丸徳興業㈱ →(二次) 協和企業㈱ →(三次) ㈱第一元商									
災害発生年月日時	2025 年 7 月 1 日 9 時 55 分 頃									
傷害名	熱中症				傷害・部位					
病院名	成田徳洲会病院				治療・休業・日数		休業日数	0	治療日数 1	
災害発生の事実確認者	氏名 西本 英樹				所属 会社		丸徳興業㈱			
災害発生の状況 (具体的に記入する)	・時系列で、事故発生の状況、警察・病院・監督署・発注者等への一次処置の内容 (いつ・どこで・なにが・どうして・どうなった)									
	日にち	時間軸	報告内容							
	1 日	8 : 0	朝礼 ※当社現場担当は社内辞令の為不在、丸徳興業㈱現場代理人西本氏が							
		:	代理で行う。新規入場者であった為、新規入場者記録を記入、西本氏が説明。							
		8 : 25	作業開始。当事者はアスファルト撤去相番のガラ拾いを行っていた。							
		9 : 55	当事者がバツタリと倒れた為、周囲作業者が声を掛ける。意識はあり。							
		:	西本氏が駆けつけ、体に水を掛け、OS1を飲ませる。							
		10 : 1	熱中症処置フローにより救急車へ連絡。							
		10 : 3	現場代理人 菅へ電話報告。							
		10 : 5	救急車が現場に到着。当事者に意識があった為、聞き取り後成田徳洲会病院へ搬送。							
		:	同時刻、菅から鎌田部長へ電話報告。							
		10 : 55	菅が現場到着。聞き取りを行う。当事者に意識があった為、救急隊員から同乗者は

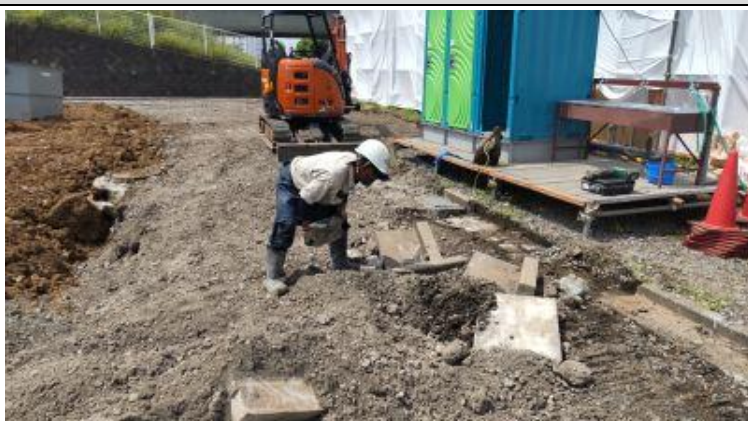
7/1 作業状況図

※めくったアスファルトやガラを集積していた際、熱で気が遠くなり前のめりに倒れた。

原因	作業前はWBGT値が27.4℃であったが、現場到着時のWBGT値は29.6℃と急に危険値に
	上がっており休憩直前に倒れてしまった。
再発防止対策	新規入場者は当社社員が新規教育及び面談前は作業させない。
